**Commission de Suivi de Site**

***21 juin 2017***

# **EVÈNEMENTS MARQUANTS**

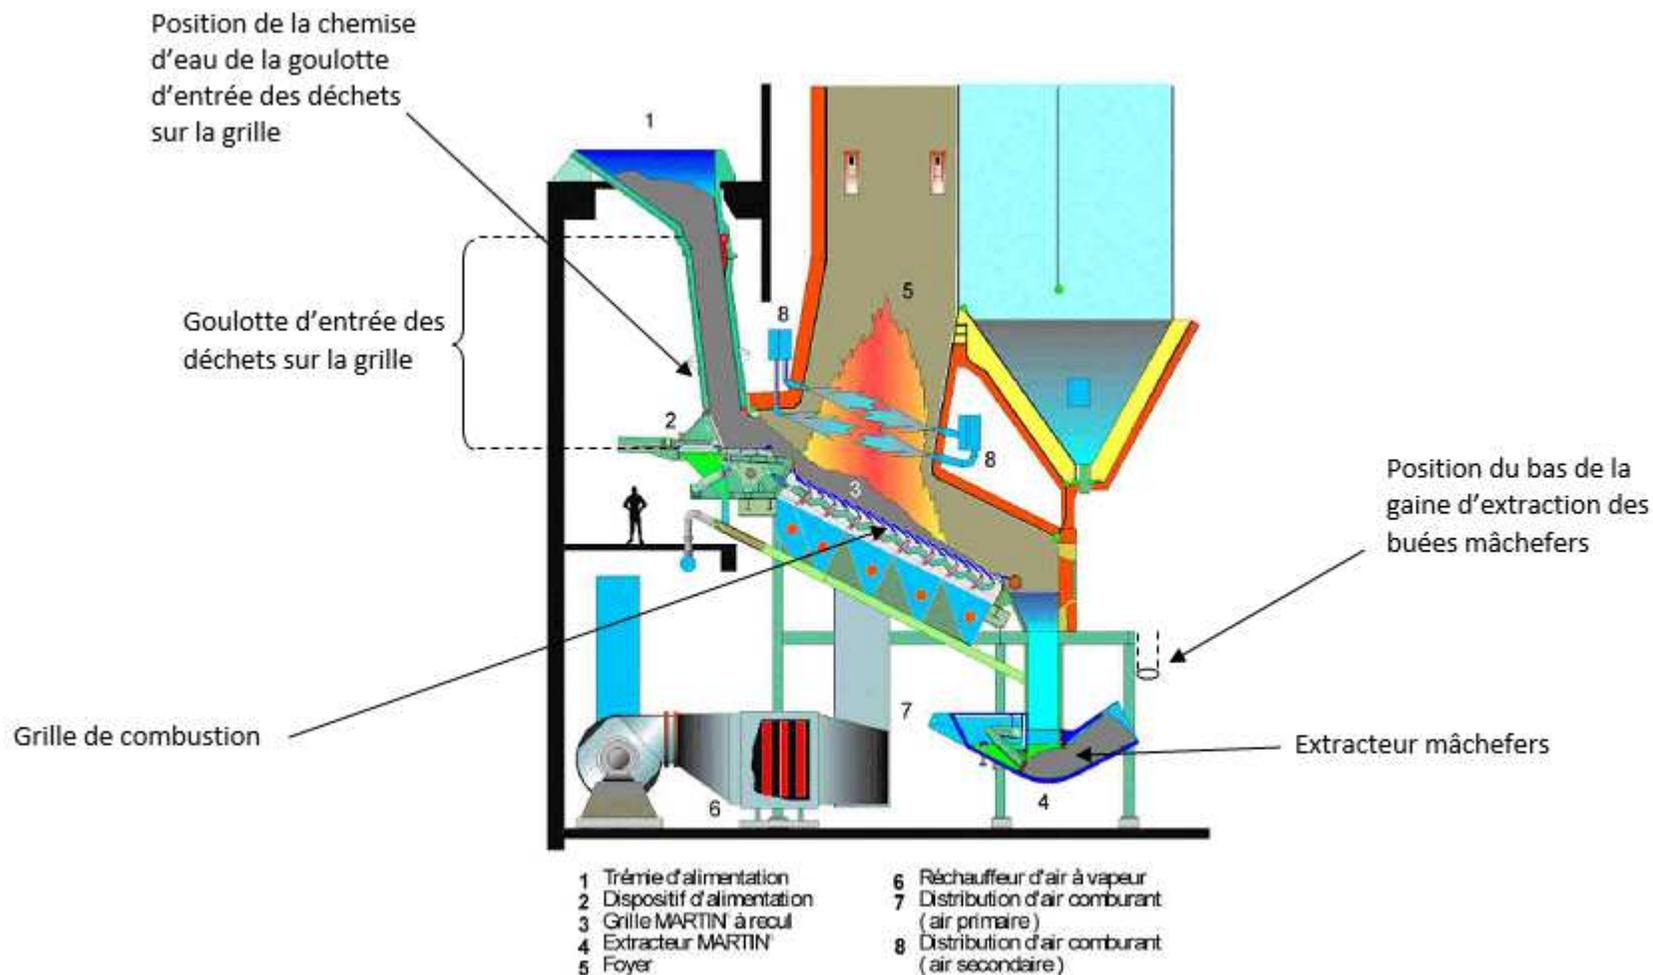
Schéma de principe d'un four de notre Unité de Valorisation Energétique

- La chemise d'eau au niveau de la goulotte d'entrée des déchets sur la grille Ligne 1 UVE s'est percée
- L'eau s'est ainsi répandue sur la grille et a mouillé les déchets présents à ce moment-là à l'intérieur du four :
  - ⇒ combustion dégradée de ces déchets,
  - ⇒ obtention de déchets imbrûlés,
  - ⇒ bourrage au niveau de l'extracteur mâchefers.
- Intervention de nos équipes d'exploitation pour procéder au déboufrage de l'extracteur :
  - ⇒ ouverture et vidange de l'extracteur de son eau,
  - ⇒ départ de feu au niveau du bas de la gaine d'extraction des buées de la zone mâchefers du fait de déchets incandescents sortants malencontreusement de l'extracteur.

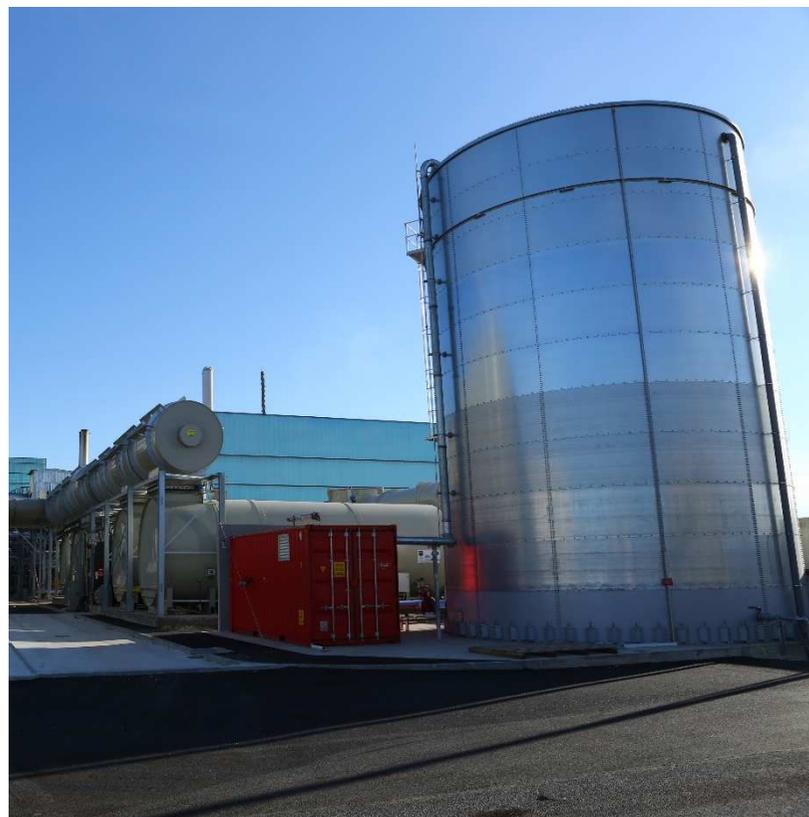
- Intérieur des trommels de 400mm du Tri primaire
- Box d'entreposage des flaconnages plastiques avant presse, au niveau du Tri primaire
- Zone de stockage des balles de plastiques du tri primaire
- Convoyeurs de jonction entre bâtiments
- Transformateurs Tri & UVO
- Local Groupe électrogène biogaz, à l'UVO

- Cuve de réserve d'eau de 840 m<sup>3</sup>
- Groupe motopompe diesel
