Commission de Suivi de Site

21 novembre 2013

POINT SUR L'INCENDIE DU 2 NOVEMBRE 2013

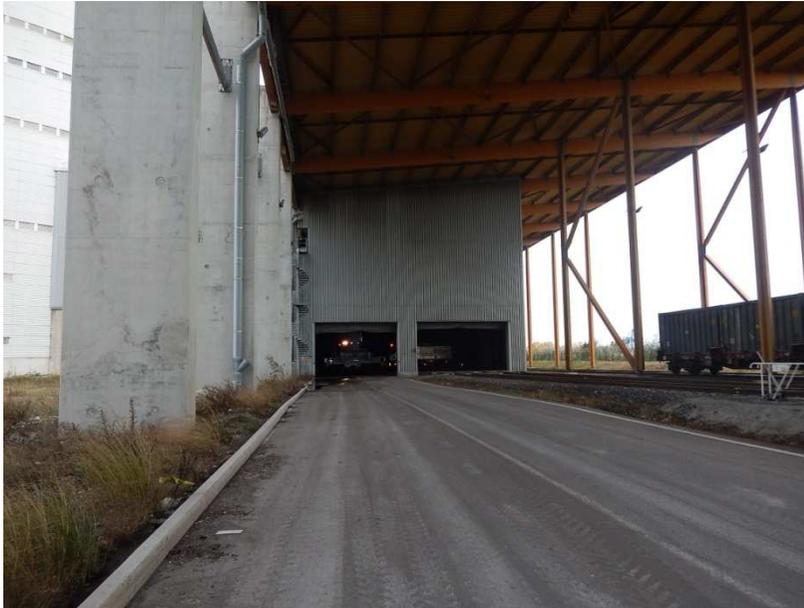
Gare de réception des déchets en dehors du périmètre de l'incendie (plusieurs poutres faisant la jonction entre tri primaire-compostage et gare doivent être remplacées).

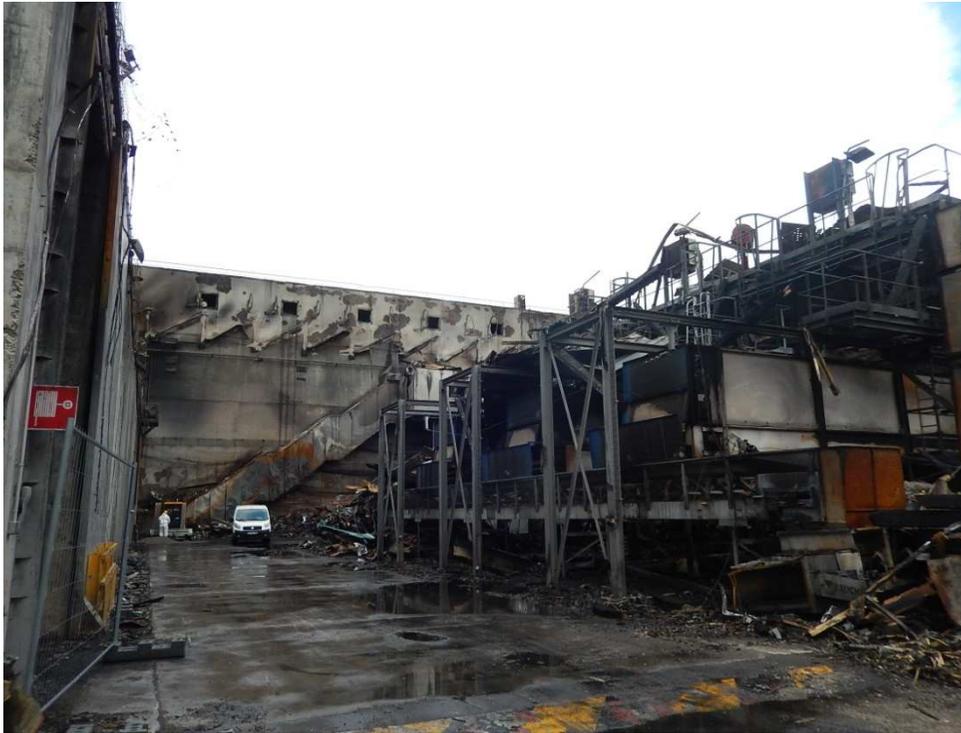
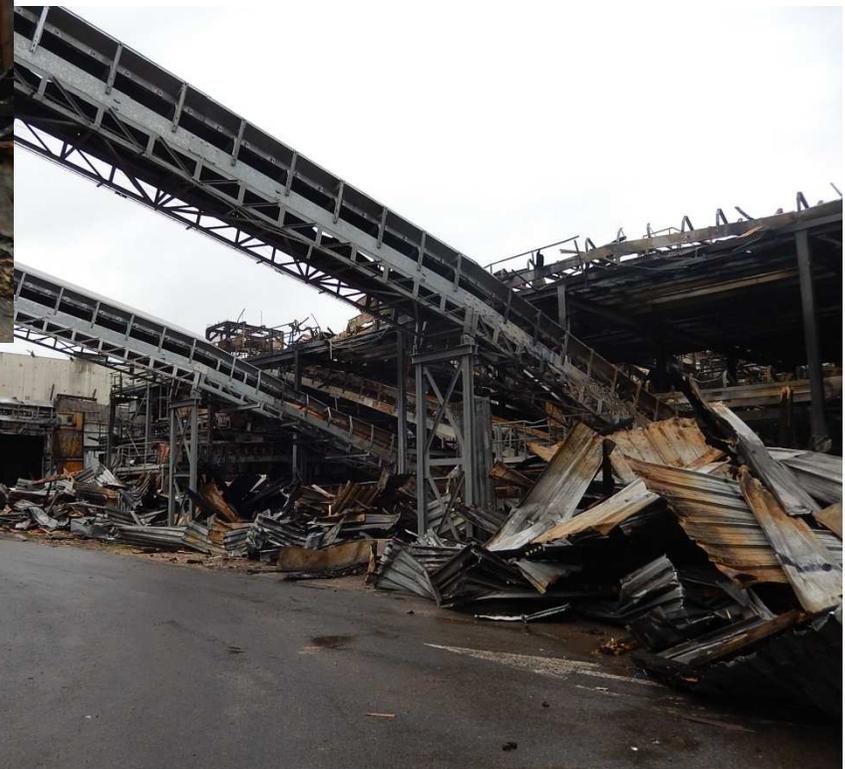
Centre de tri primaire
détruit par l'incendie

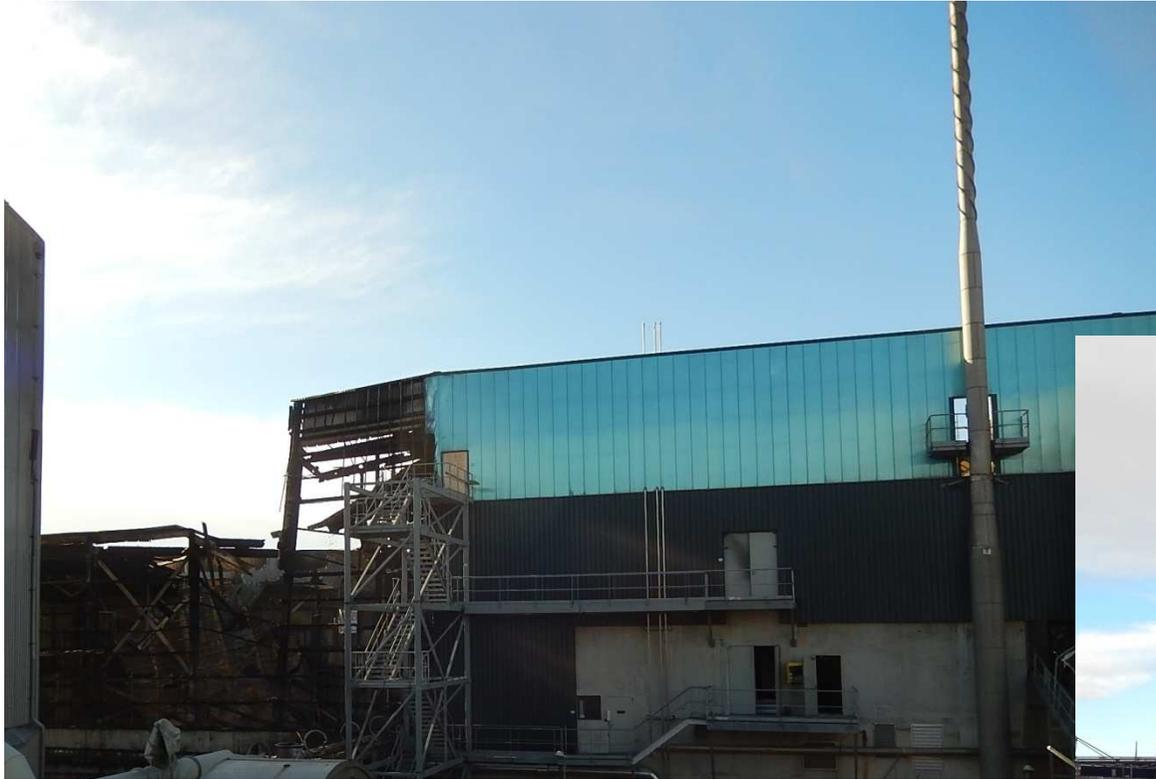
Centre de tri
secondaire détruit par
l'incendie

Départ de feu au niveau du bâtiment de tri secondaire

Cause à ce jour indéterminée.

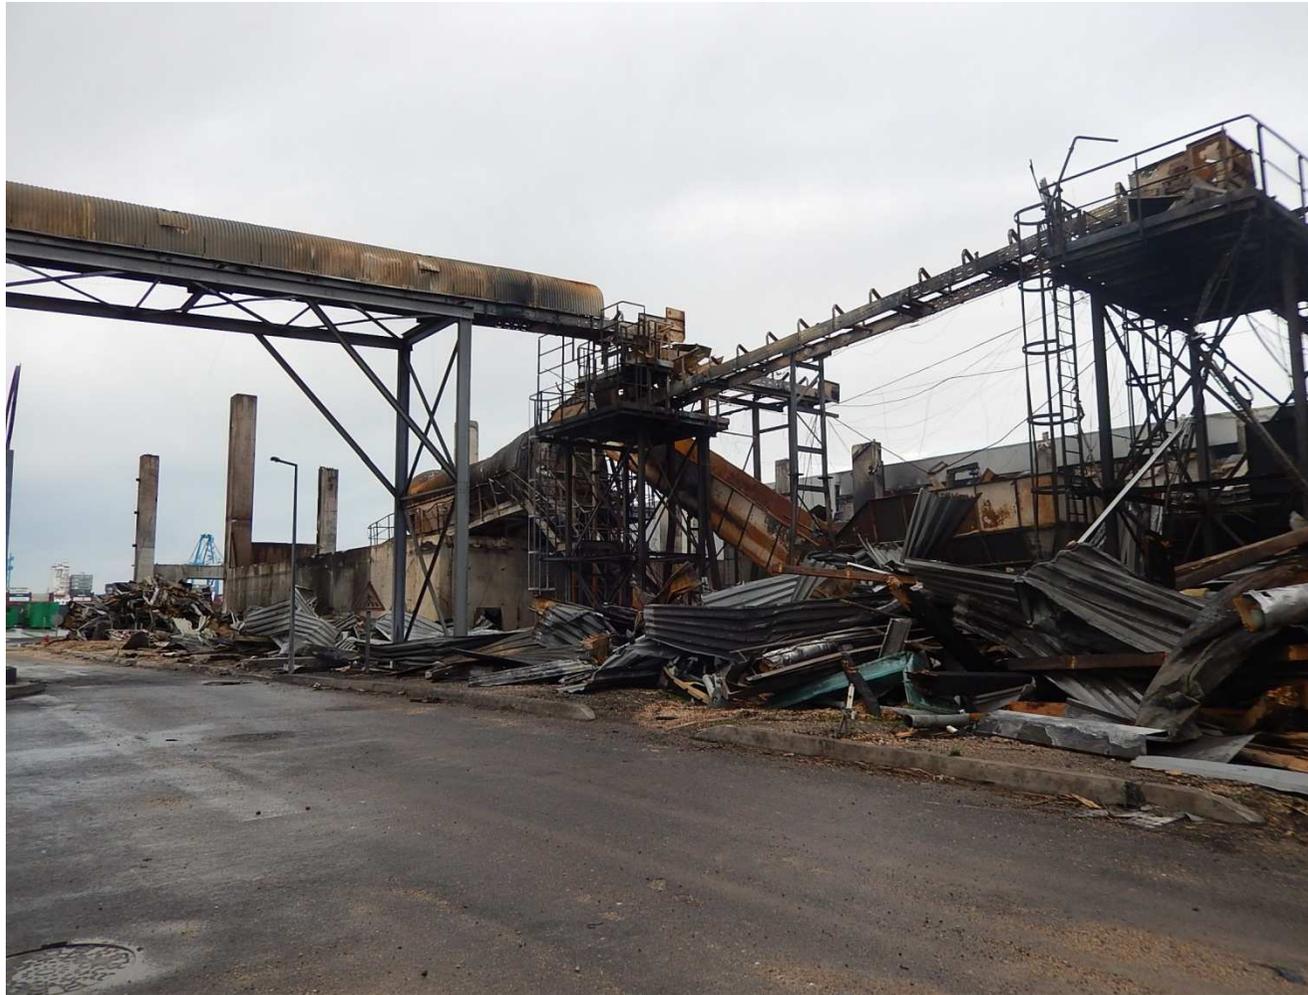
Plate-forme de compostage détruite par l'incendie

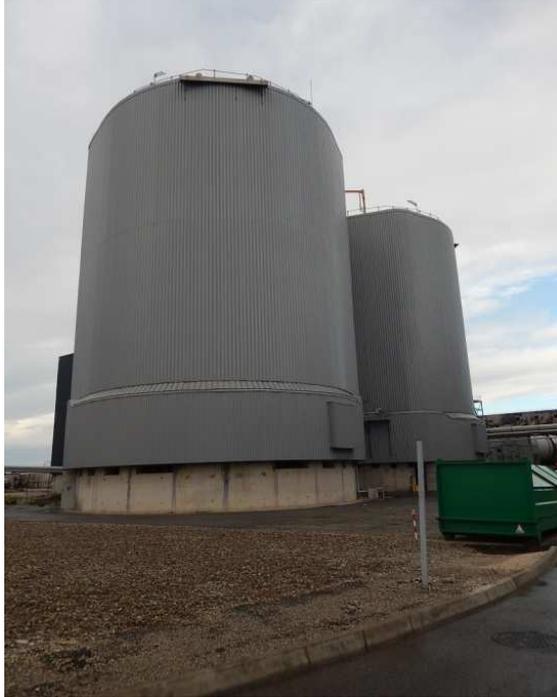
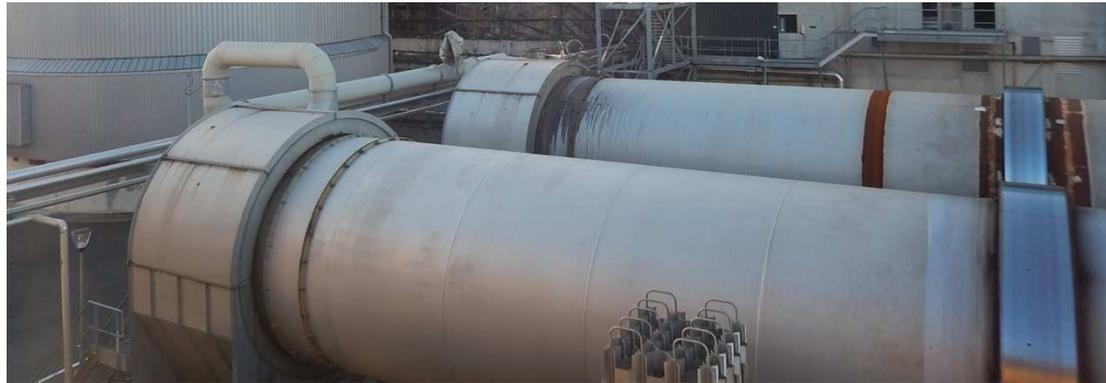
Les 2 tubes de pré-fermentation et les 2 digesteurs en dehors du périmètre de l'incendie

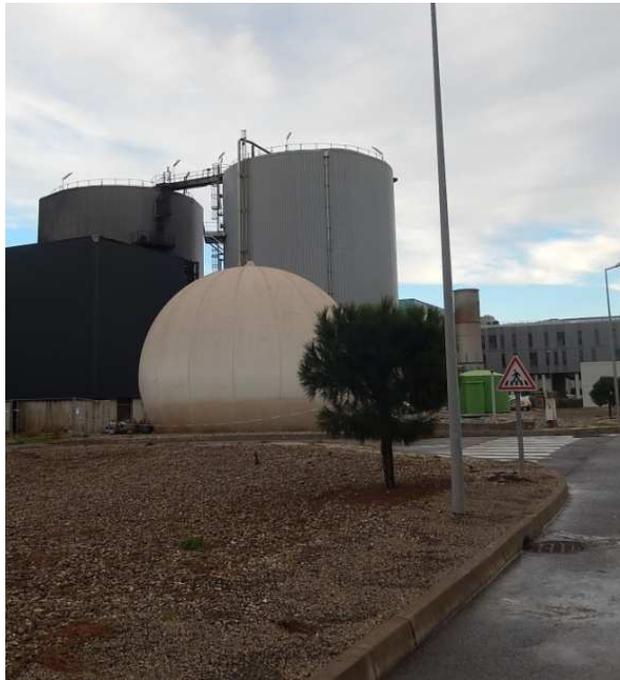
Le circuit biogaz (bâche souple, moteurs biogaz...) en dehors du périmètre de l'incendie

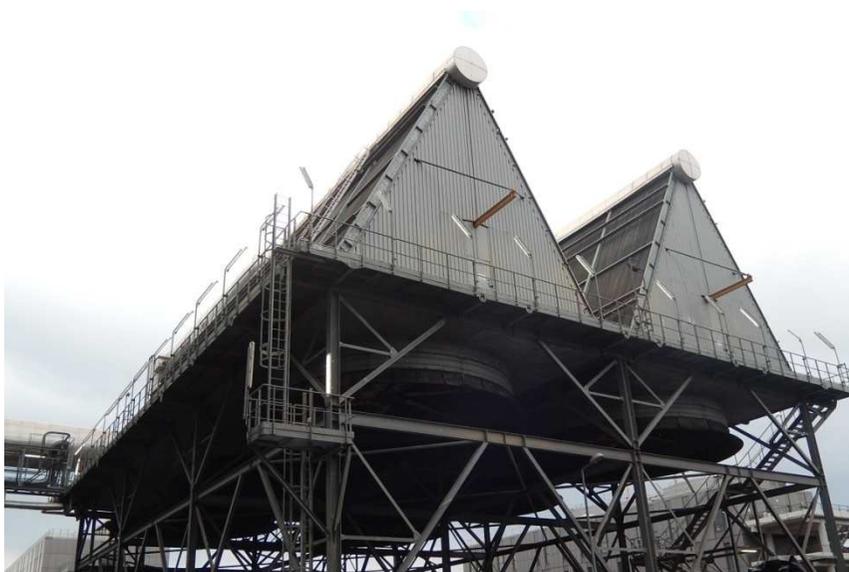
Aérocondenseurs

Unité de Valorisation
Énergétique en dehors
du périmètre de
l'incendie

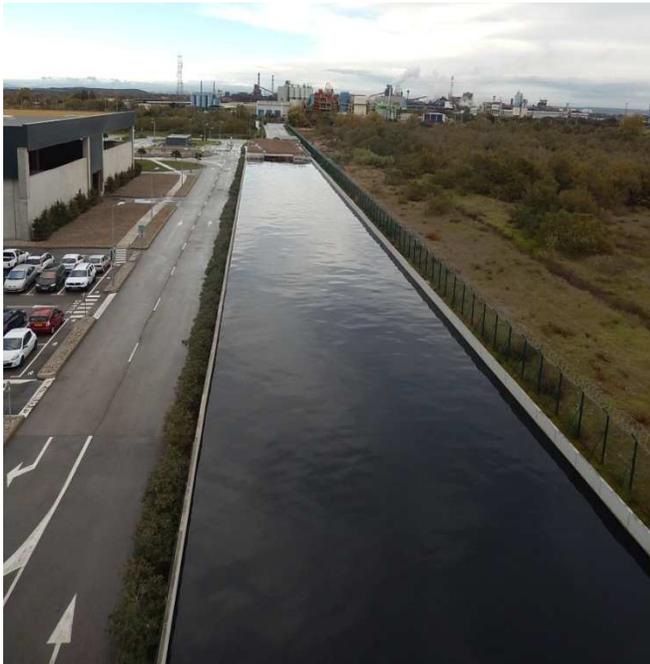
- Pas de sorties des eaux d'extinction à l'extérieur.
Eaux confinées dans les bassins du site, en attente de traitement

Eaux d'extinction
confinées dans bassin
de lagunage

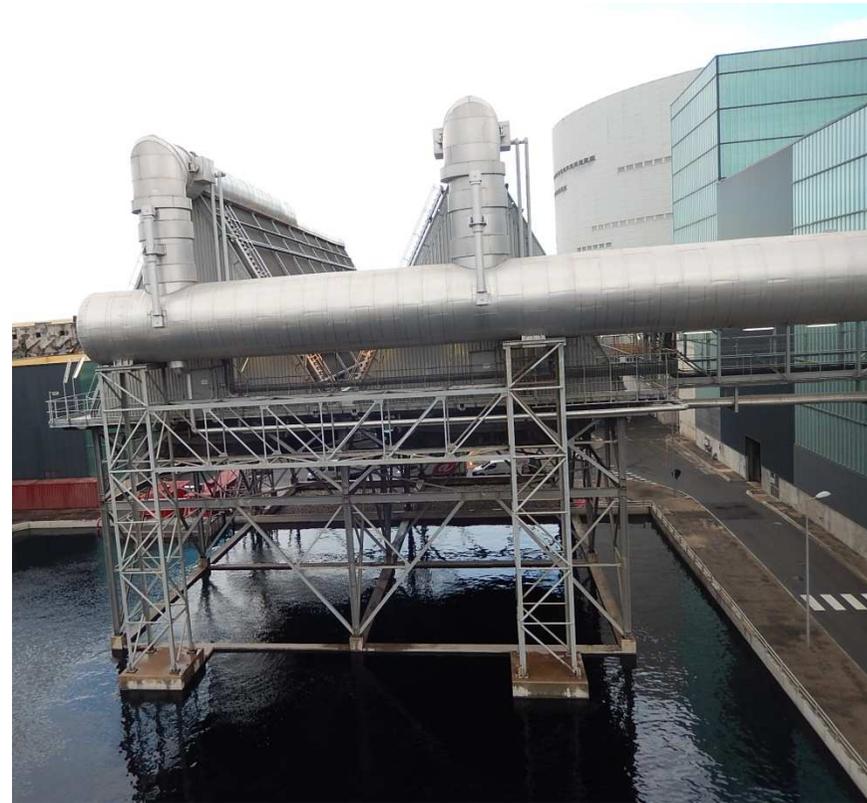
Eaux d'extinction confinées
dans grand bassin
